# Tatra 75 Sodomka

## **Chronik einer grossartigen Rekonstruktion**

## **Fotos und Kommentare: Rolf Furrer**

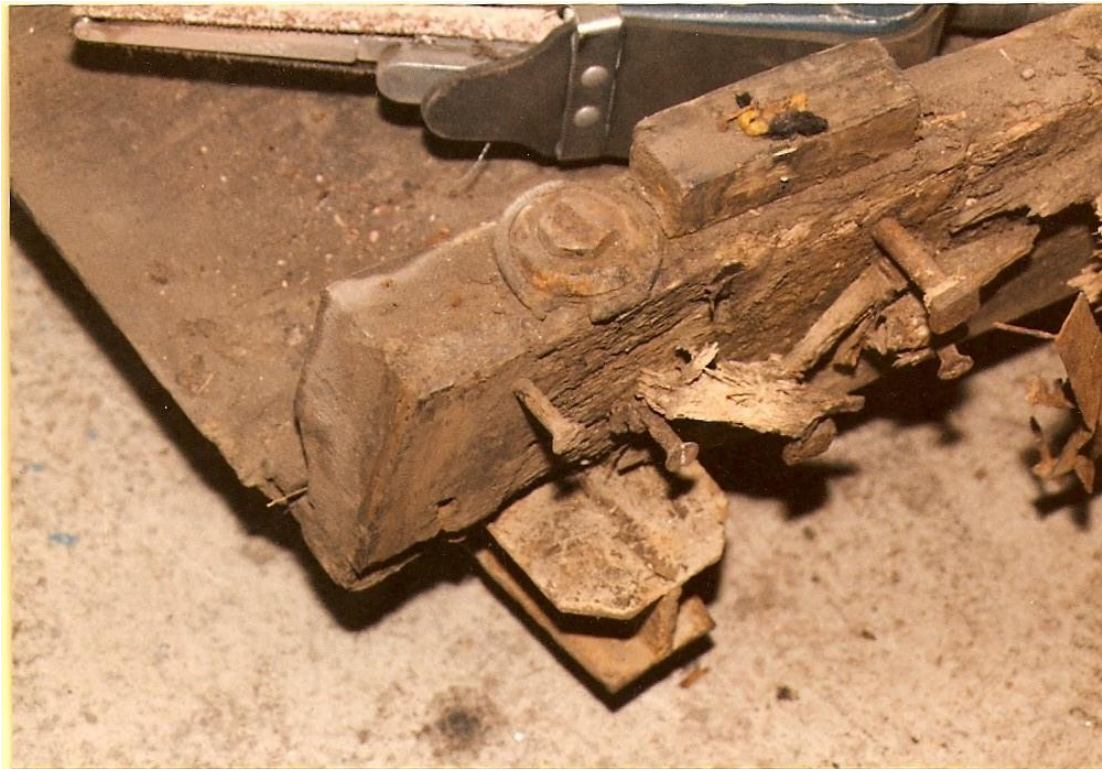
*Abbildung 7:*

*In der langen Zeit waren die Käfer sehr fleissig!!!!!!!!!!*

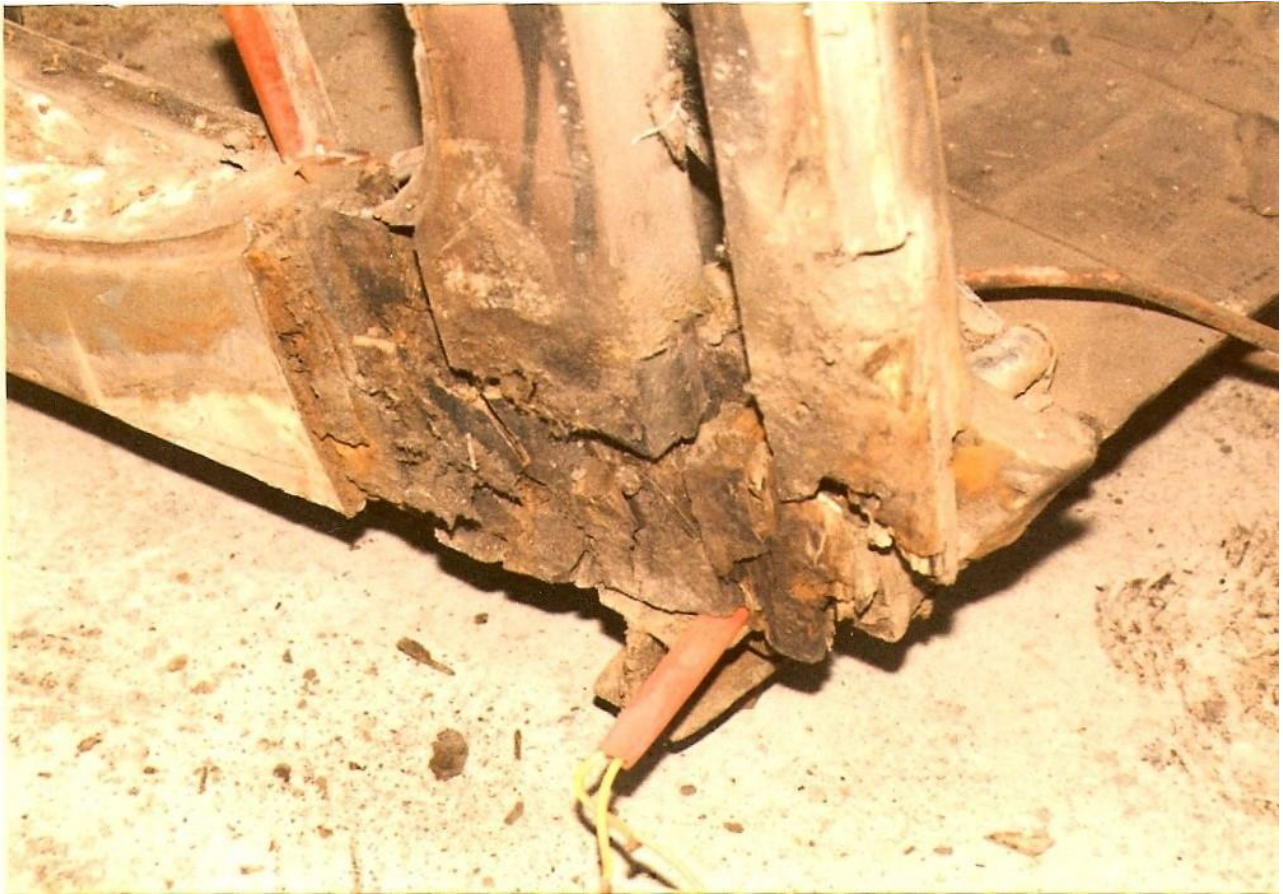
*Abbildung 8:*

*Alles Holz war ein Ameisenparadies und musste komplett rekonstruiert werden*

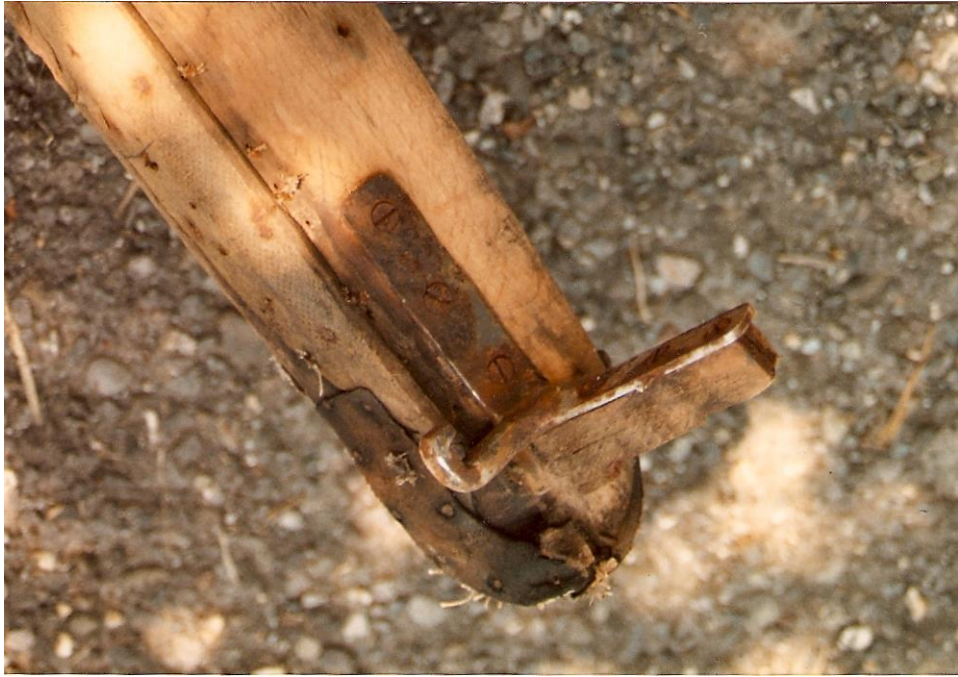
*Abbildung 10:*

*Dach Verschluss,alles war mit Schusternägel fixiert*

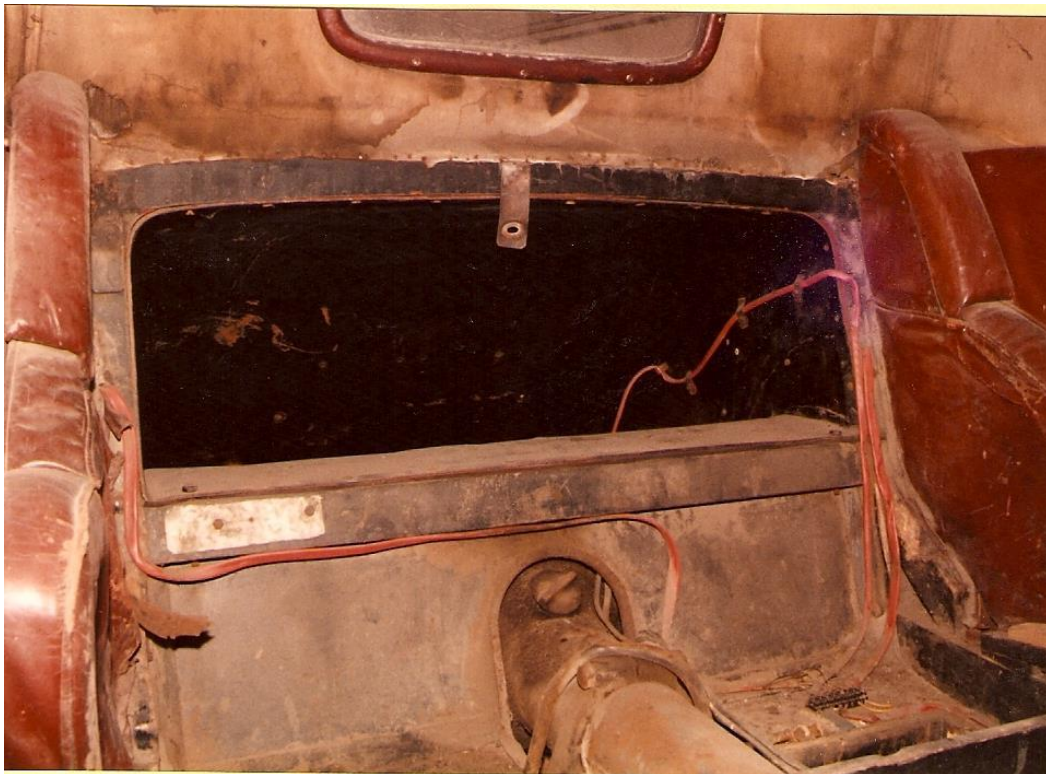
Abbildung 14:

*Innenraum, in und unter den Stoffen und dem mit Pferdehaar gefüllten Dach habe ich ,Mäuseskelette,Werkzeug,Autoschüssel und vieles mehr gefunden.*

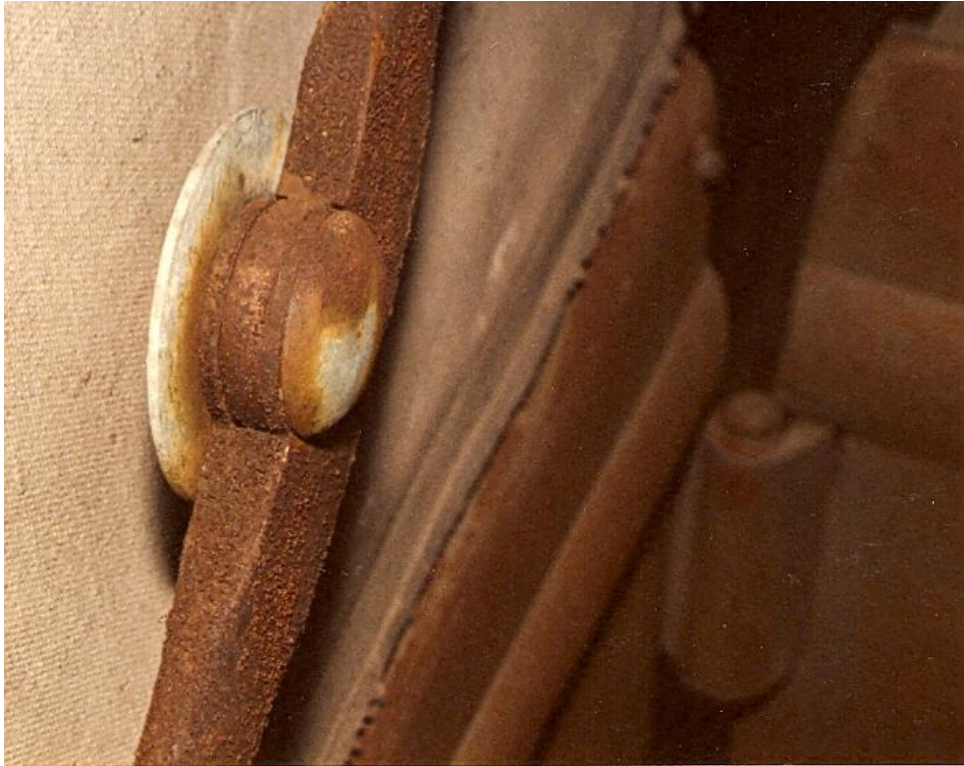
*Abbildung 18:*

*Viel Schleifarbeit, das Problem waren die Rostporen.*

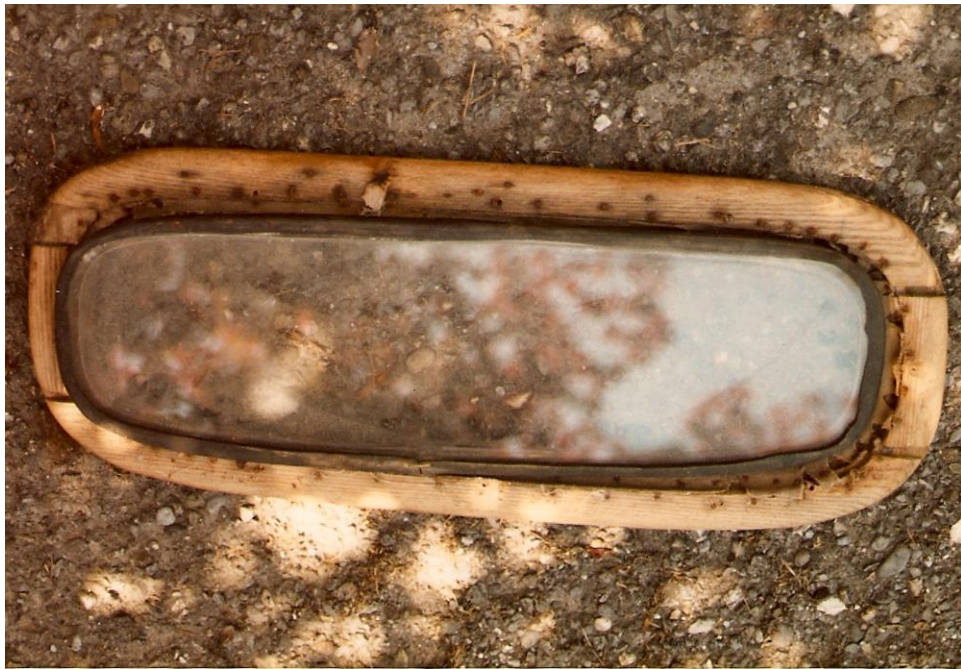
*Abbildung 19:*

*Auch hier war alles mit Nägel befestigt ,die waren praktisch nicht zum rausziehen ,da sie festgerostet waren,das heisst jeden Nagelkopf abschleiffen ohne etwas zu beschädigen,es waren sehr viele.*

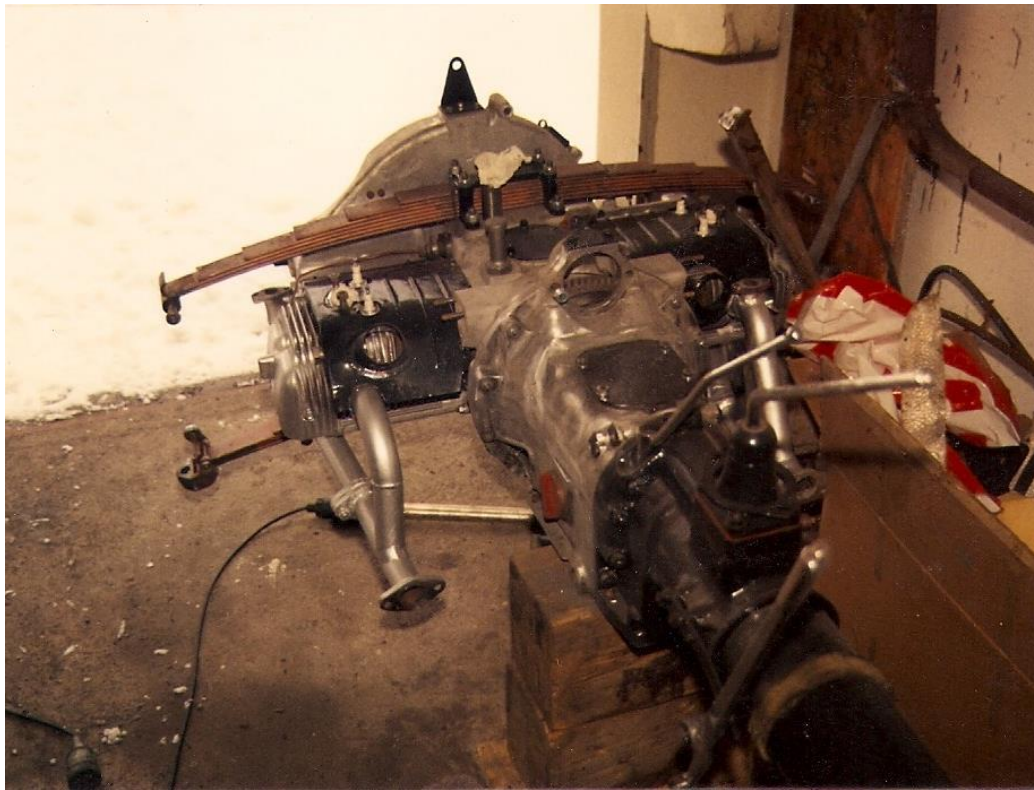
Abbildung 26:

*So sieht es aus wenn ein Auto neu geboren wird, Der Motor wurde in der Schweiz renoviert, das war schlecht nichts hat funktioniert und der Motor wurde durch Tatra Spezialisten in Koprivnice nochmals komplett gemacht und mehr als 100 000 km gemacht.*

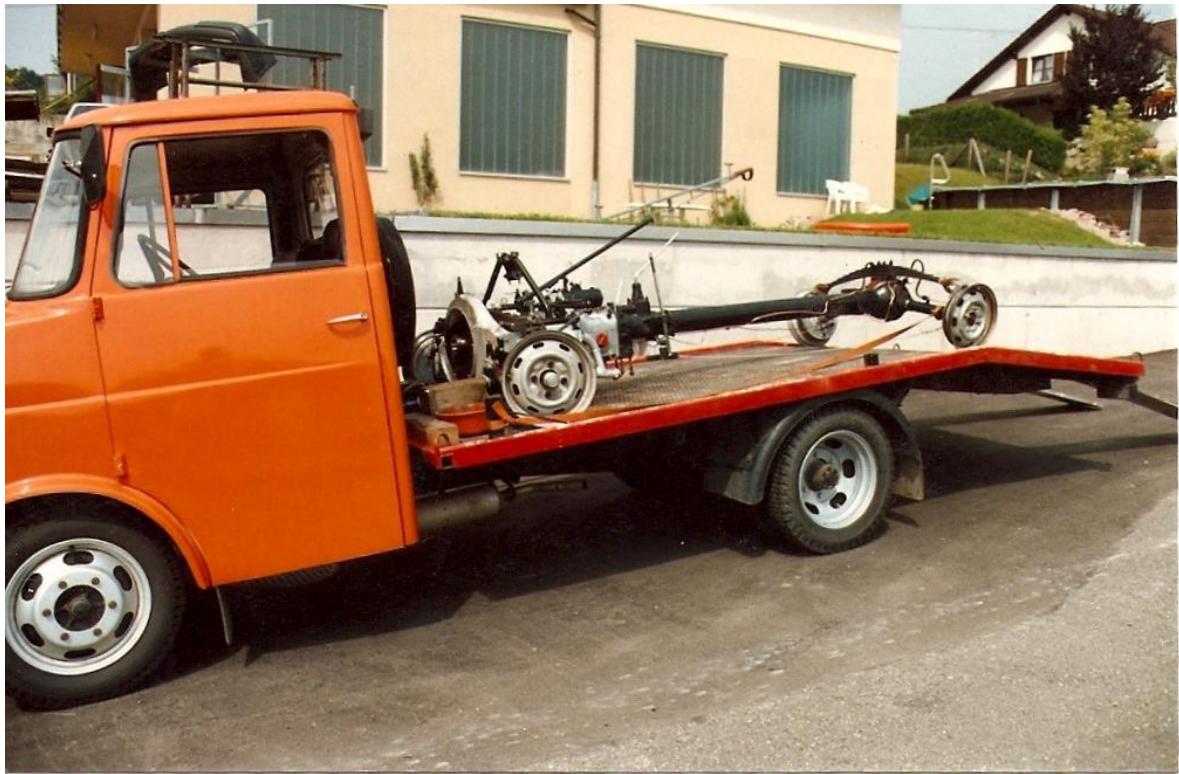
*Abbildung 27: Chassis komplet das ging später mit allen anderen Teilen nach Kopvrinice wo es von Tatra Spezialisten fertig gemacht wurde, Das heisst 9 Man ein Jahr ca 11000 Arbeitsstunden in der CZ.*

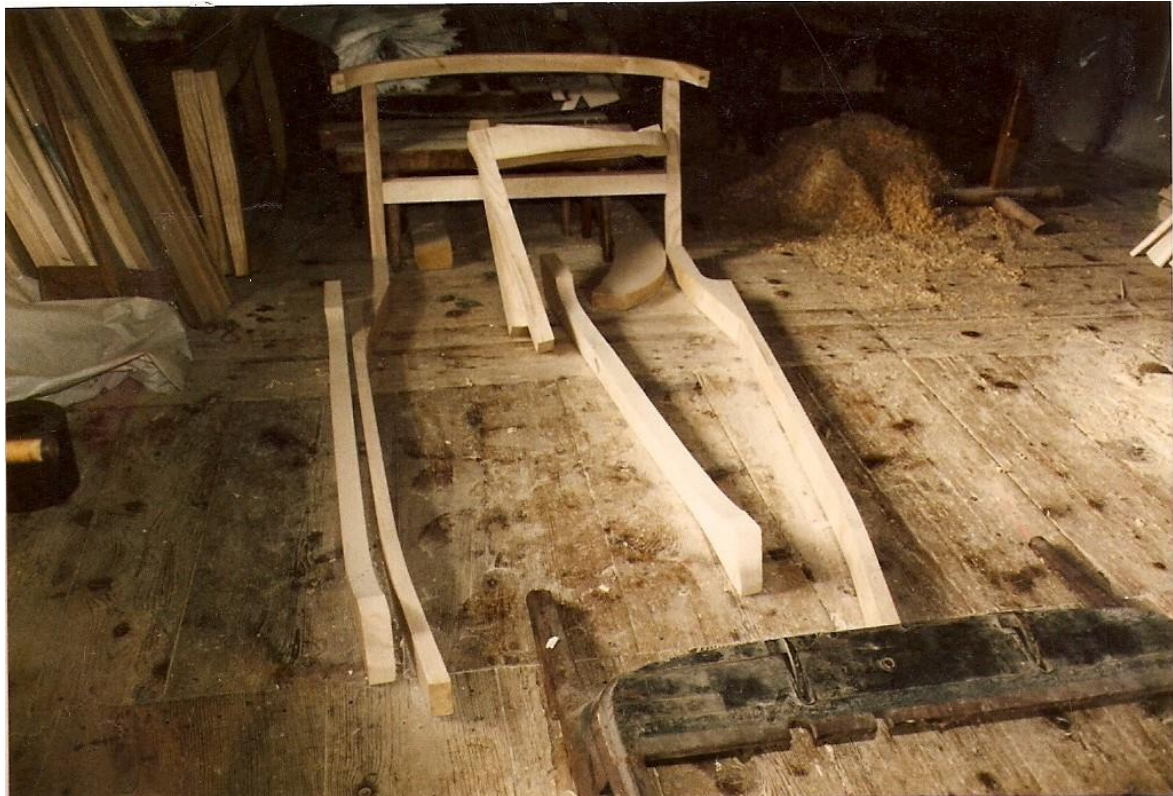
Abbildung 28:

*Holzarbeit in der Schweiz, das wurde von einem richtigen Wagenbauer als Abschlussarbeit vor der Rente gemacht. Die Arbeit ist so gut, dass es richtig schade war, das Skelett zu verkleiden. Es wurden 3 verschiedene Hölzer verwendet.*

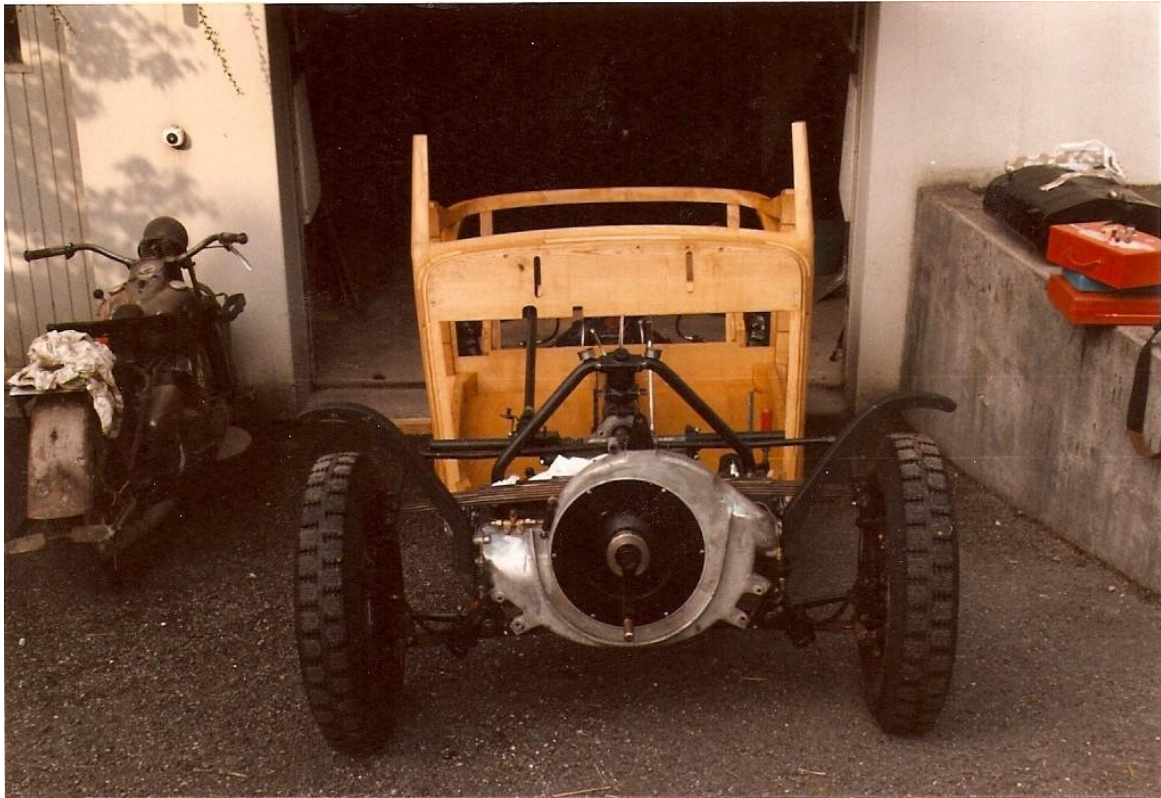
Abbildung 30:

*Die Rekonstruktion war so genau, dass das Holzskelett auf das Chassis gepasst hat ohne irgendwelche Anpassungsarbeit.*

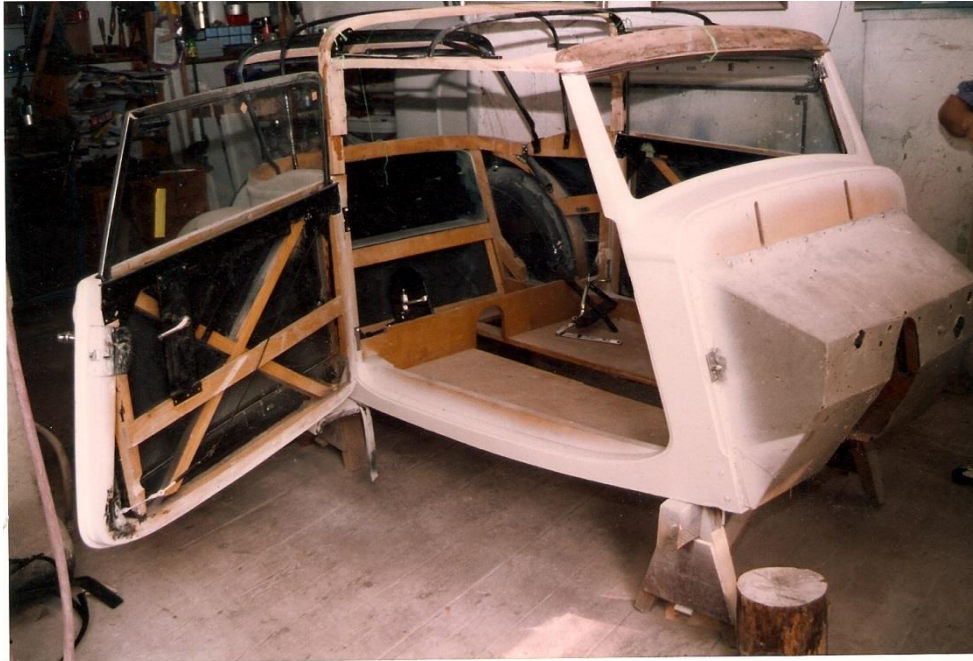
*Abbildung 31:*

*So hat es in Koprivnice begonnen, die Metallteile der Karosserie alles Original ohne die Trittbretter, die wäre einfacher neu zu machen.*

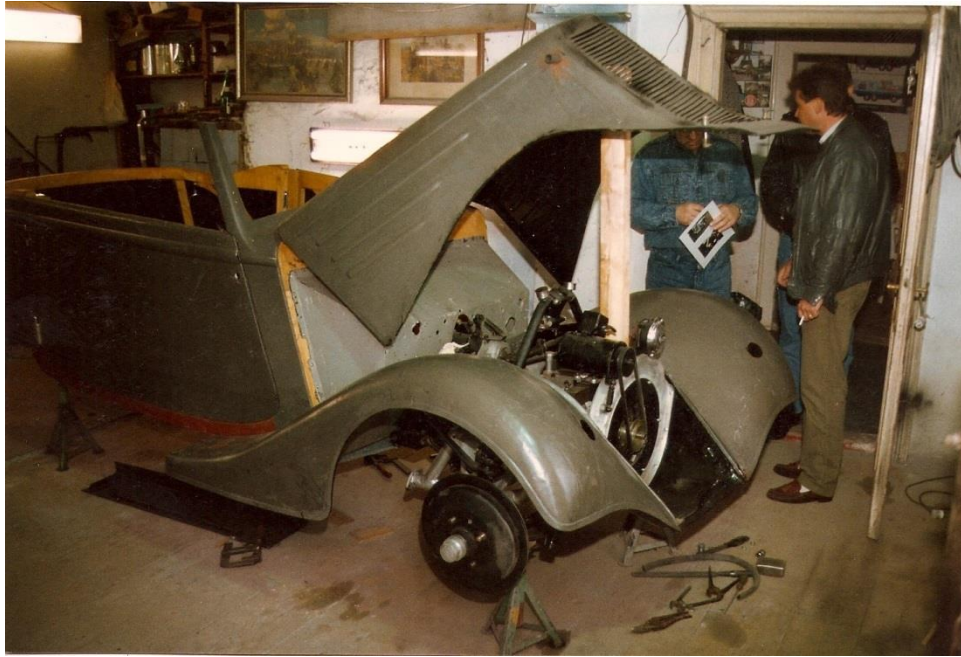
*Abbildung 35:*

*Die Karosserieteile waren alle in der Kataphorese um eine möglichst gute Rostsicherheit zu bekommen.*
