...mit provisorischer Beleuchtung und Signalisation fährt **Tomas** mit seinem T 12 erstmals spazieren

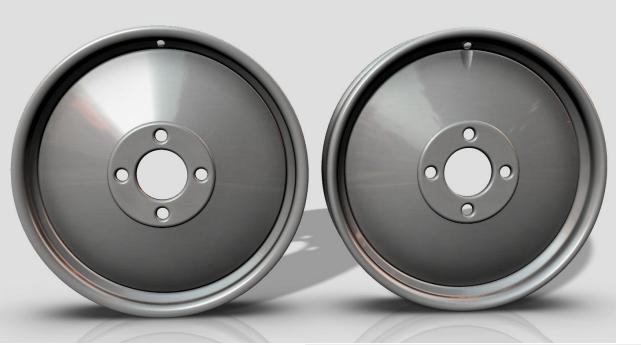
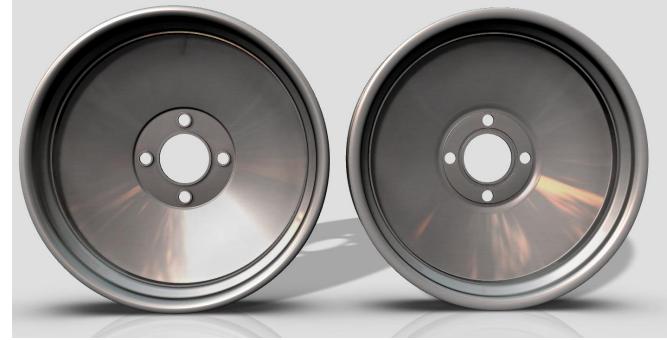
Neu

Original

Ventilsitz alt

Eine Analyse des Originalrades ergibt folgende Situation: Das Original besteht aus einem gerollten Felgenbett aus 2mm Stahl. Der Ventilsitz wurde gepunzt.

Der Felgenstern besteht aus einer 3mm Stahlsandguss-scheibe. Zentrieröffnung und Radmutternbohrung sind gepunzt und die Anlageflächen auf Ebene geschliffen. Im Felgenstern befindet sich eine Eindrückung für das Ventil, welche mitgegossen wurde.

Beide Teile wurden auf Maß gedreht und dann zusammengesteckt und mit 9 Nieten jeweils 40° vernietet.

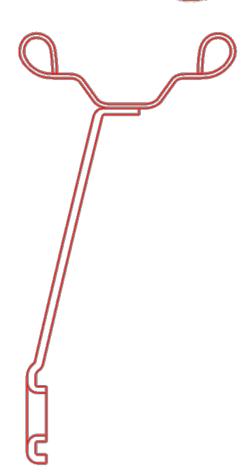
Schnitt neu

Schnitt alt

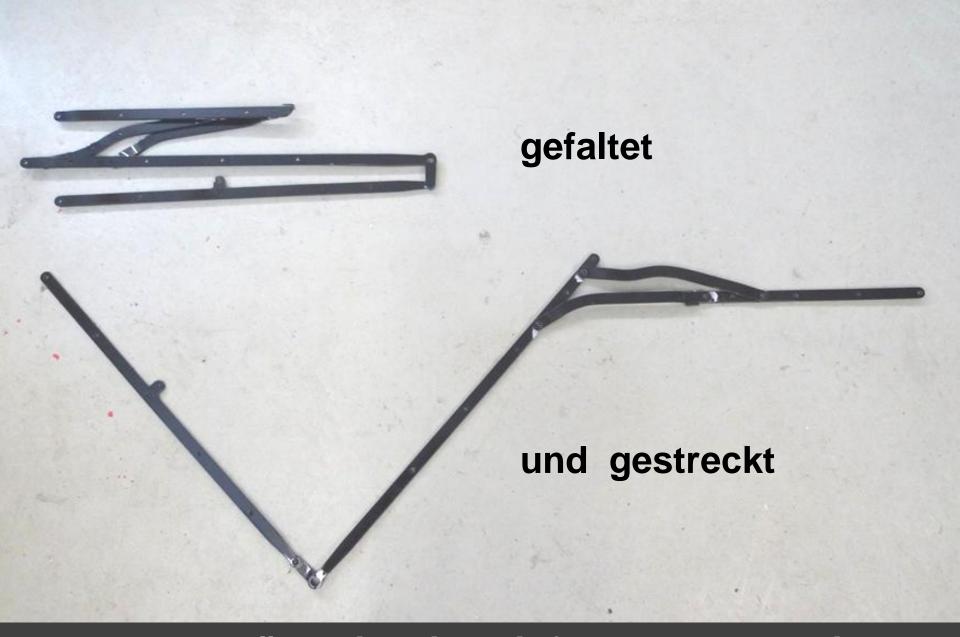
Das Dachgestänge ist eine einfache Konstruktion, trotzdem muss sie sehr genau sein
