## Restauratie Tatra T-87

# Tatra T-87

Al sinds zijn studententijd is Kees Smit verslingerd aan Tatra's. Nadat hij in Praag zo'n fascinerende auto zag rijden, ging het balletje rollen. Kees haalde in het verleden meerdere Tatra's naar Nederland en werkte onder meer aan de restauratie van een T-87 uit 1939. Over die fascinerende auto gaat dit artikel.

# (1939)

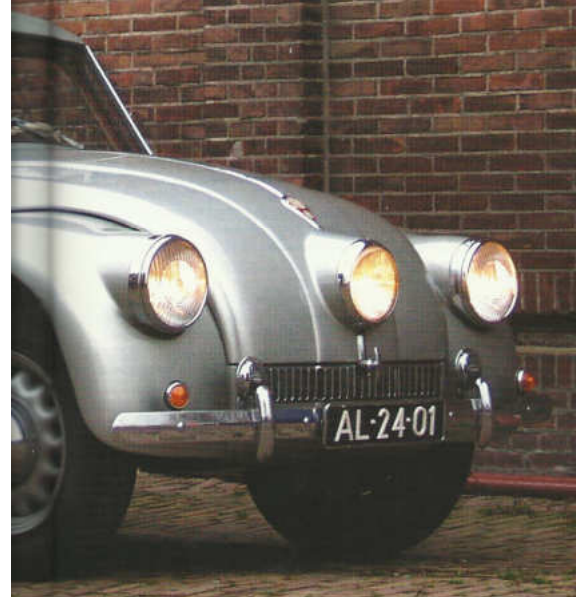
*De reflector van de centrale koplamp kan elektromagnetisch versteld worden, zodat de schijnwerper als breedstraler en als verstraler gebruikt kan worden.*

kwamen geen problemen naar boven, al gaf de afstelling van de koplampen toch wat moeilijkheden. Op de reflector van de centrale schijnwerper zit een elektromagnetische hoogterestelling, waarmee de lamp naar keuze als een breedstraler of als een verstraler te gebruiken is. Een andere opmerking kwam op conto van de verlichting voor de kentekenplaat op de gevulde Tatra-billen. Met de voorgeschreven massieve platen heeft die verlichting geen effect, want de lamp zit achter het nummerbord en werkt dus alleen in combinatie met 'transparante' belettering. Normaal rijdt Kees met een gewone, verlichte kentekenplaat, maar voor bijzondere feestdagen kan hij het niet nalaten om de transparante plaat te monteren. Maar in september 2002 was het zover: de Tatra T-87 van Kees Smit kreeg zijn Nederlandse paspoort.

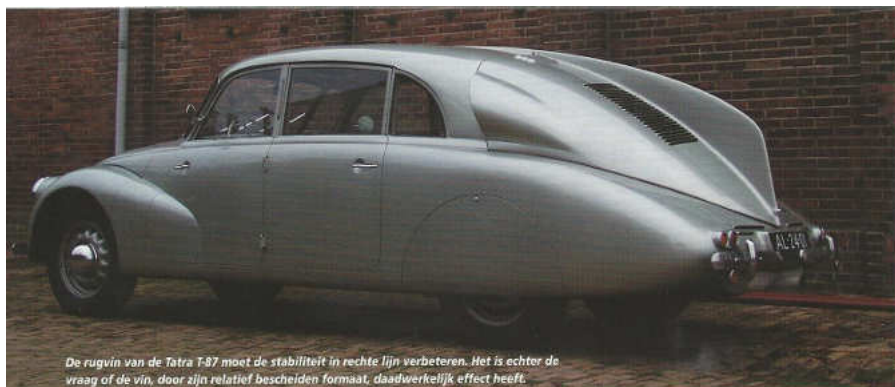
De rugvin van de Tatra T-87 moet de stabiliteit in rechte lijn verbeteren. Het is echter de vraag of de vin, door zijn relatief bescheiden formaat, daadwerkelijk effect heeft.

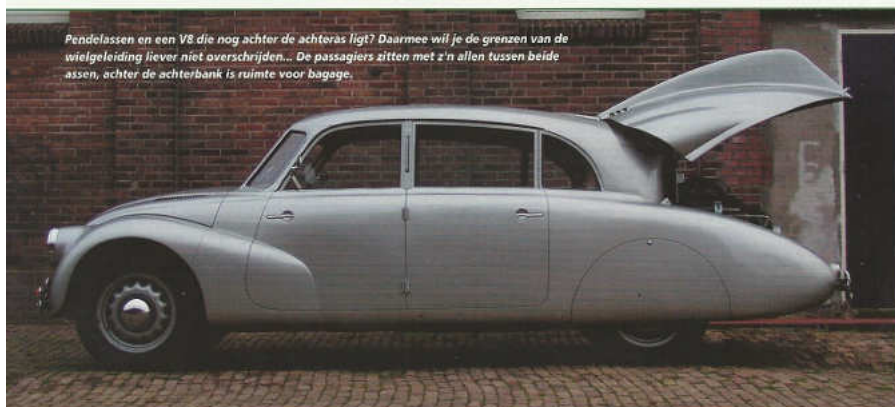
Pendelassen en een V8 die nog achter de achteras ligt? Daarmee wil je de grenzen van de wielgeleiding liever niet overschrijden... De passagiers zitten met z'n allen tussen beide assen, achter de achterbank is ruimte voor bagage.

het gieten is er iets niet helemaal goed gegaan, waardoor er tijdens het remmen een onregelmatigheid voelbaar is. Voor liggen overdwars twee bladveren de geleiding van de voorwielen te verzorgen. Achter, aan beide uiteinden van het Y-vormige chassis (waartussen de versnellingsbak hangt, met daarachter nog de V8), zijn half-elliptische bladveren verantwoordelijk voor de geleiding van de pendelassen. En voor het dragen van tweederde van het totale wagengewicht à bijna 1.400 kilo. Alles werd vanzelfsprekend weer in nieuwstaat gebracht en goed werkend gemaakt. In de herfst van 2001 kreeg Kees het bericht dat zijn auto grotendeels klaar was. In verband met mogelijke sneeuw, werd tot na de winter gewacht met het ophalen van de auto, waarna thuis de laatste details in orde werden gemaakt. Bij de kentekenkeuring

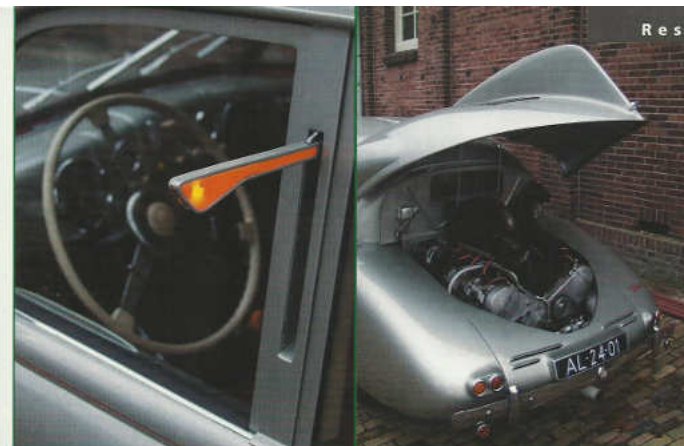
De luchtgekoelde V8-motor is geheel uitgetrokken uit lichtmetaal en beschikt over twee bovenliggende nokkenassen. Uit het slagvolume van 2.958 cm<sup>3</sup> komt niet meer dan 75 pk, wat desondanks goed is voor een topsnelheid van 160 km/u.

Zoals reeds gemeld hoefde er aan de motor niks meer te gebeuren, want die was inmiddels gereviseerd. Toch nam Kees contact op met de specialist die de aluminium V8 destijds onder handen genomen had, om te vragen naar het wat en hoe van de revisie. Als advies kreeg Kees te horen om de eerste 8.000 km met mengsmering te rijden, zodat de motor bovenin wat vetter bleef en alle onderdelen goed en zonder overmatige slijtage op elkaar in konden draaien. Daarnaast werd een oliepompe met een wat grotere capaciteit gemonteerd. Aan de versnellingsbak was nog niet gewerkt, dus die ging uit elkaar om alle tandwielen te kunnen vervangen door nieuwe exemplaren.

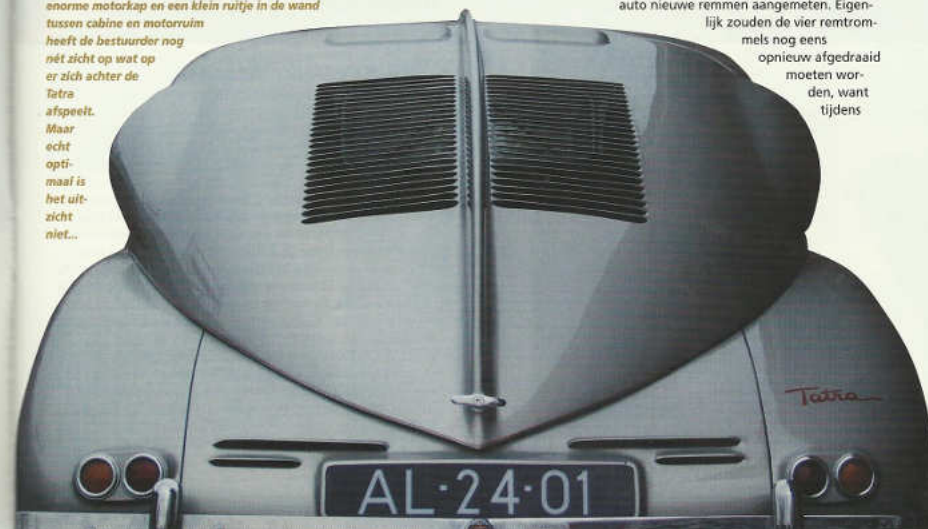
Billen waar Jennifer Lopez jaloers op moet zijn... Door de louvres in de enorme motorkap en een klein ruitje in de wand tussen cabine en motorruim heeft de bestuurder nog nét zicht op wat op er zich achter de Tatra afspeelt. Maar echt optimaal is het uitzicht niet...

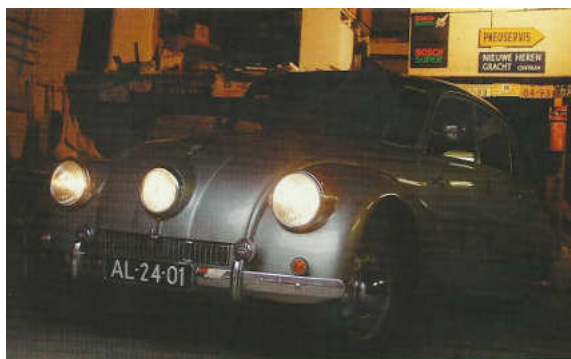
Mag eigenlijk niet, maar is wel erg mooi: de kentekenplaat met licht-doorlatende belettering.

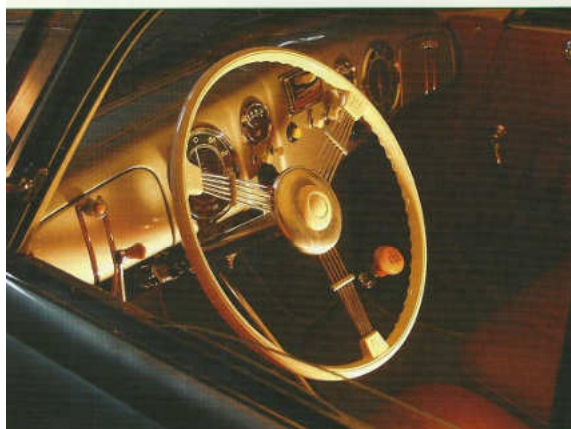
In deze T-87 uit 1939 horen instrumenten met zwarte wijzerplaten te zitten, dus werden speciaal voor deze auto nieuwe wijzerplaten gemaakt.

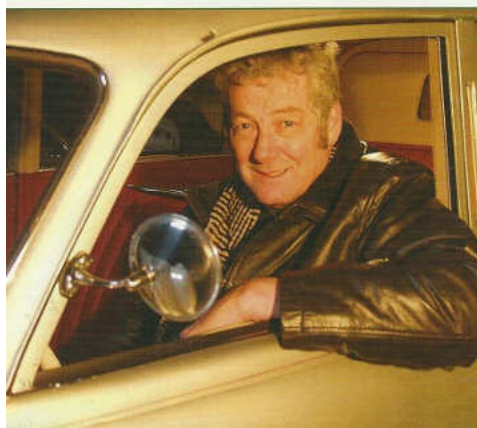
Kees Smit is Tatra-liefhebber in hart en nieren. Momenteel werkt hij aan de restauratie van een T-77. Van dat type zijn wereldwijd slechts nog vijf exemplaren bekend.

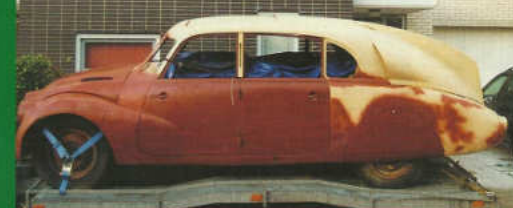
Aangeboden als gerestaureerd en met gereviseerde motor... Dat laatste klopte wel. De carrosserie bleek bij nadere inspectie iets getordeerd te zijn.

in augustus 2000. De auto werd in de advertentie omschreven als gerepareerd en voorzien van gereviseerde techniek. Maar meer dan een slechte basisrestauratie had de fascinerende klassieker nooit ondergaan. De luchtgekoelde, 2.958 cm<sup>3</sup> grote V8 was in 1995 gereviseerd door een Tsjechische specialist, dus daaraan hoefde inderdaad niets meer te gebeuren. In de twee rijen van vier luchtgekoelde cilinders waren nieuwe cilinderbussen gezet, de krukas was gebalanceerd en voorzien van vijf (!) nieuwe lagers, er werden acht nieuwe zuigers geplaatst en de cilinderkoppen, met beide een bovenliggende (!) nokkenas en hangende kleppen, waren geheel gereviseerd. Maar het werk dat aan de carrosserie uitgevoerd was, kon de kwalificatie 'dramatisch' nauwelijks overtreffen. Wat bleek na aanschaf: de body was licht getordeerd, iets

wat tijdens de eerdere restauratiepoging nooit opgemerkt was. Ook kwam boven water dat de Tatra ooit betrokken geweest was bij een stevige aanrijding: de vooras stond iets scheef onder de auto. De dorpels en de grote motorkap waren erg slecht, waardoor de stroomlijnvorm van de auto niet goed meer tot zijn recht kwam. En dat is bij zo'n aalgladde Tatra net zo ongewenst als een windhoos tijdens een badmintontoernooi, want zo'n carrosserie moet écht superstrak zijn. Anders springt de kleinste oneffenheid gelijk in het oog. Bovendien was de auto niet compleet. Zaken als de instrumenten, de brandstoftank, de originele wielen, de koplampingen en -glazen en de ramen ontbraken allemaal. Maar Kees ging op zoek en vond

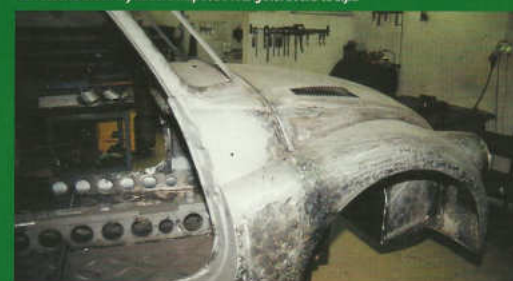
Veel nieuw plaatwerk en dus een hoop laswerk. Voor de restauratie nam Kees Smit een Tsjechische specialist in de arm die al diverse T-87's onder handen genomen had.

Naast het richten van de carrosserie, moest er heel wat roestig plaatwerk vervangen worden. De bodem (centraal door de auto loopt een Y-vormige ruggengraat, dat deel uitmaakt van de zelfdragende carrosserie), werd in zijn geheel vernieuwd met nieuwe plaat, waarin op ambachtelijke wijze een verstevigingsprofiel geklopt was. Beide dorpels werden vervangen, inclusief de platen die over de voorste deurstijlen lopen. Zowel in de voor- als in de achterwand van de cabine kwamen grote stukken nieuwe plaat, in de portieren werden nieuwe houten frames gezet, aan de randen van de achterspatborden en de deksels die daarop gemonteerd zitten zat laswerk, het schuifdak moest gericht worden en noem maar op. We ver-

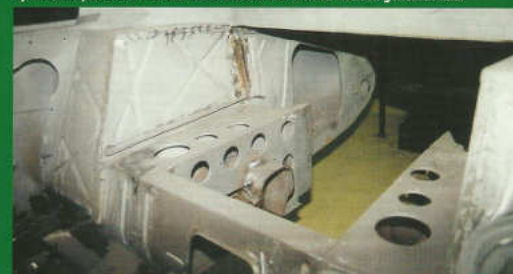
Tussen de kokerbalken komt de versnellingsbak, met daarachter de V8. Boven de versnellingsbak zit een plateau waar bagage gestouwd kan worden.

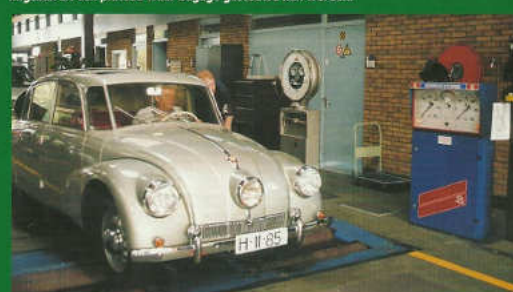
Keuring bij de RDW: in één keer geslaagd. Alleen de afstelling van de koplampen vraagt nog wat aandacht, maar dat wordt ter plekke uitgevoerd. (Foto: H.J. Smit)
