Die Reparatur eines Stromunterbrechers steht in keinem Verhältnis zum Preis, aber es sitzt tiefer der Ärger über Kauf eines defekten Hilfsgerätes...5 - 7 Euro

Der Unterschied zwischen einem guten Batterie-Strom-Unterbrecher (Pluspol) und einem Produkt höchstwahrscheinlich aus

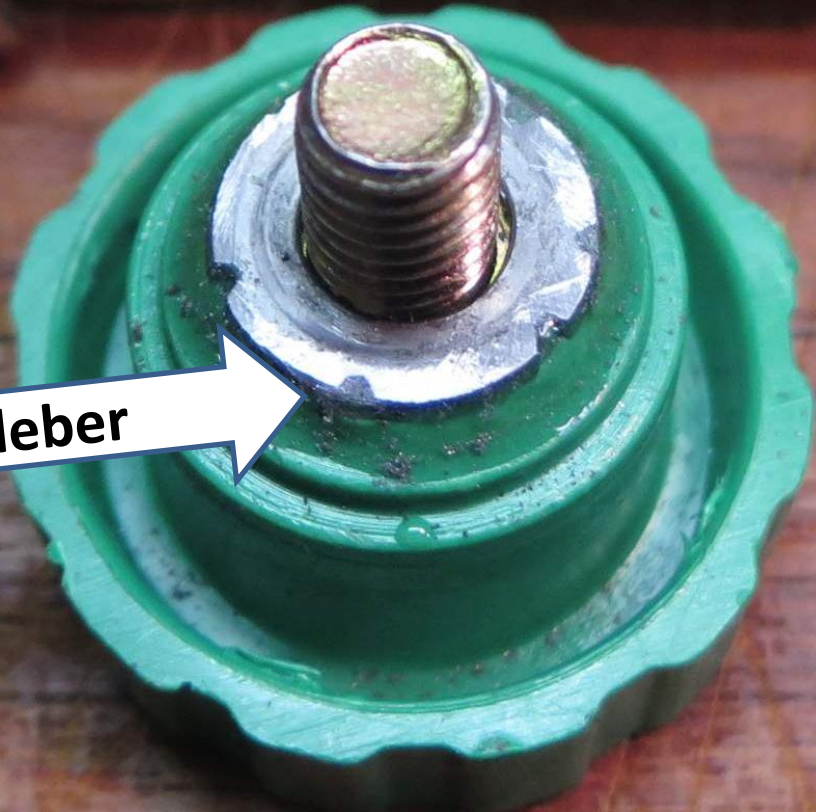
**Die Unterlagscheibe habe ich am Rand mit Winkelschleifer, man kann auch eine dreieckige Feile benutzen, mehrmals so angeschnitten, dass mehrere Retentionen für den Kleber entstanden sind. Die Unterlagscheibe liegt an dem Schraubenfuss, der zu tief versenkt wurde. Mit dem Skalpel habe ich die Pressfahne entfernt und so die schraubenseitige Scheibe befreit**

**Die Retention für den Kleber**

**Reparatur:**  
Man muss also eine Unterlagscheibe an die Schraube so anbringen,  
so dass sie den Kontakt mit dem Fuss der Schraube herstellt  
– und diese Scheibe mit einem Zweikomponentenkleber  
Befestigt (Scheibe am Besten noch mit kleinen Retentionen versieht) ,  
ist der Reifall von Kauf schon fast vergessen...

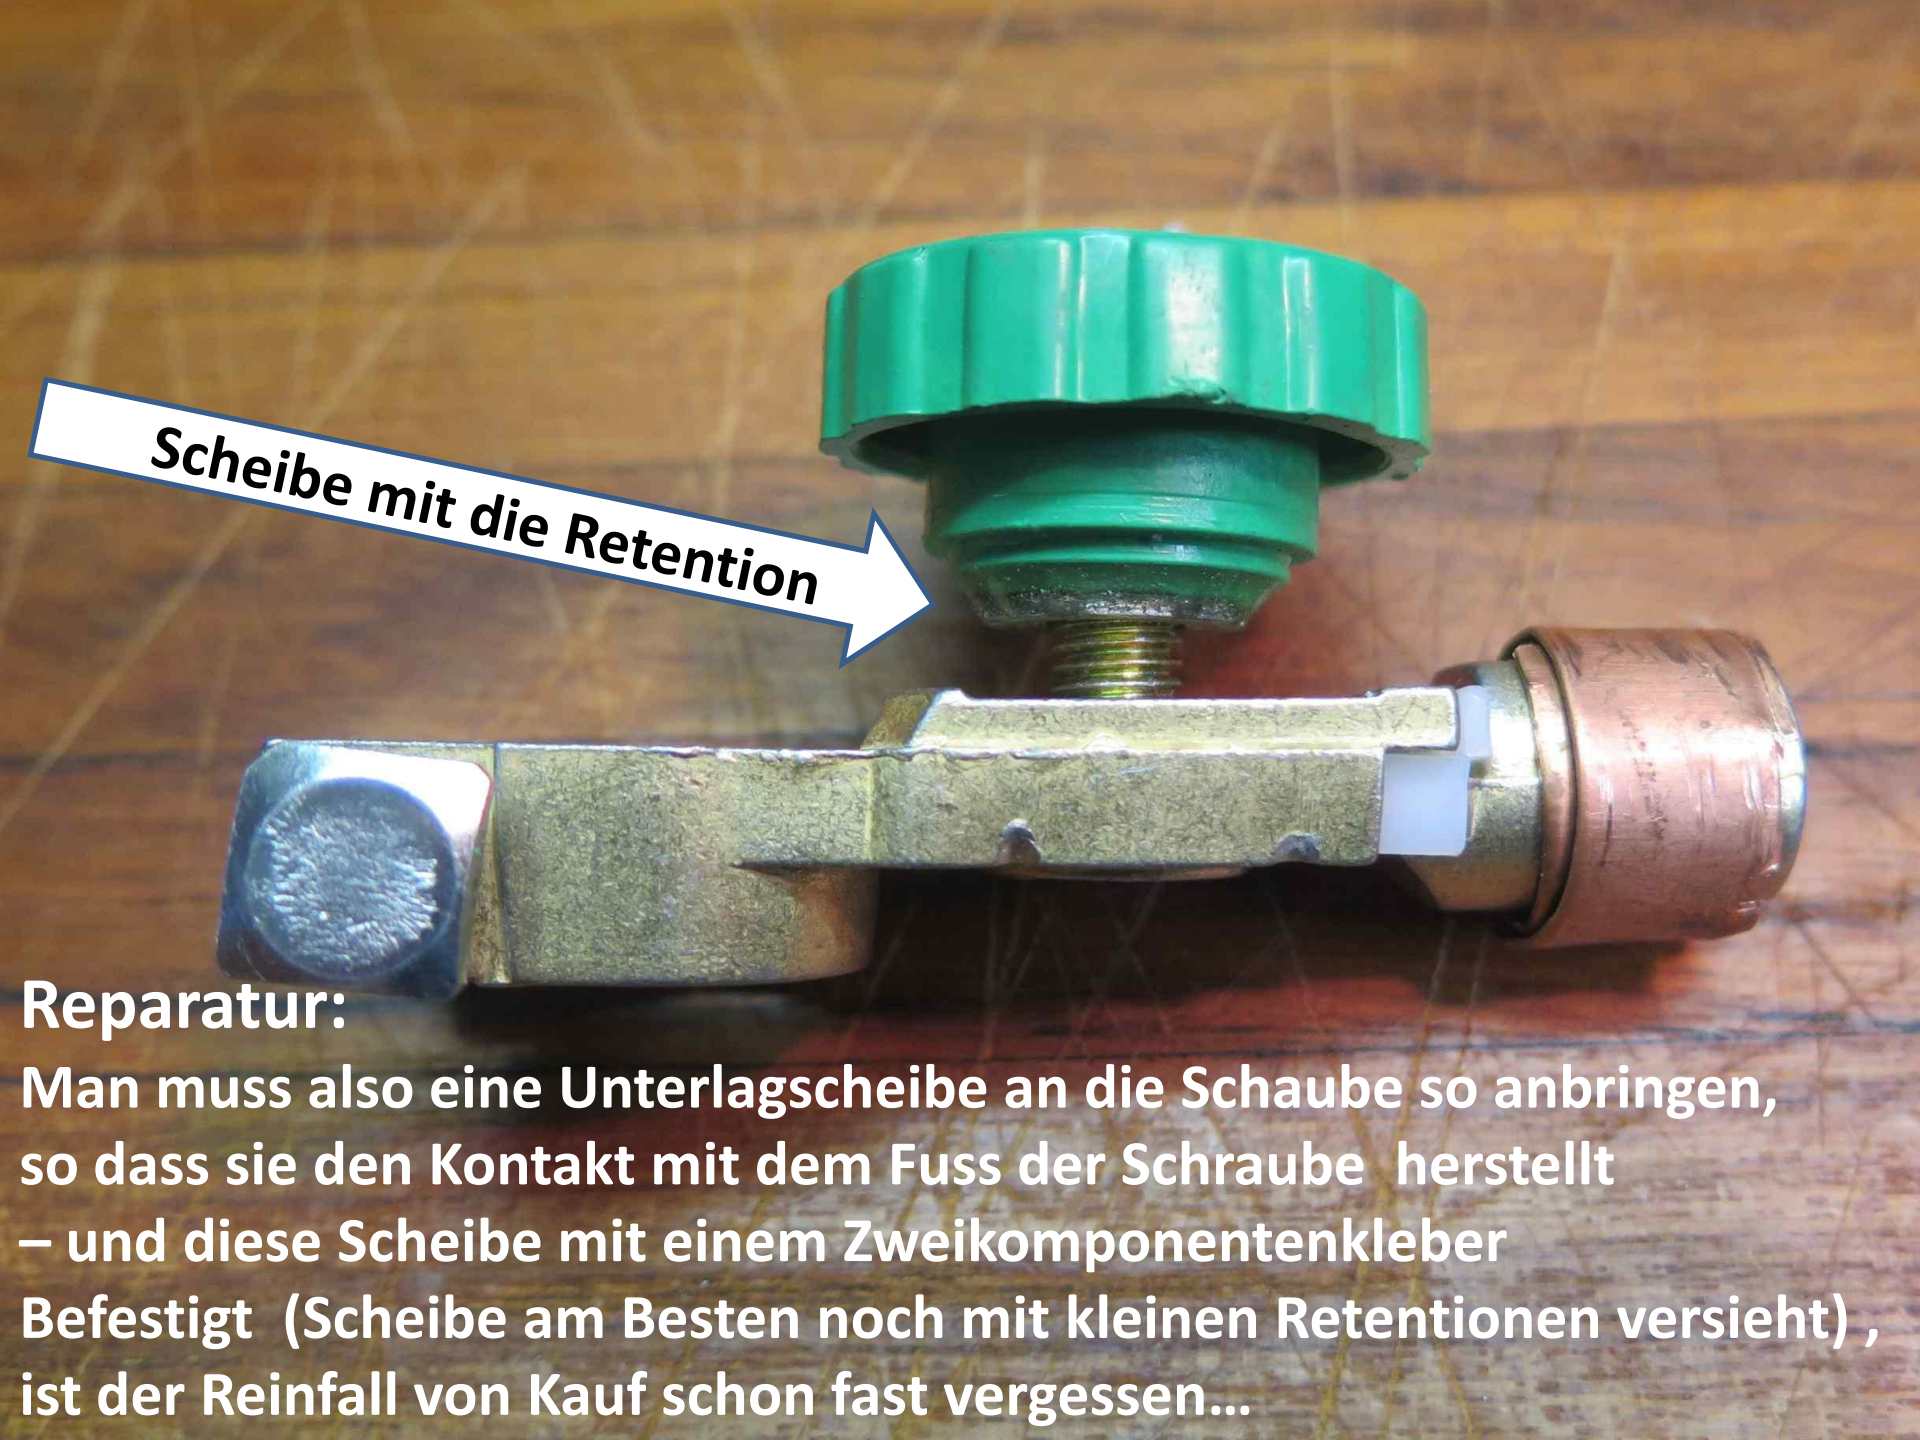
**Scheibe mit die Retention**

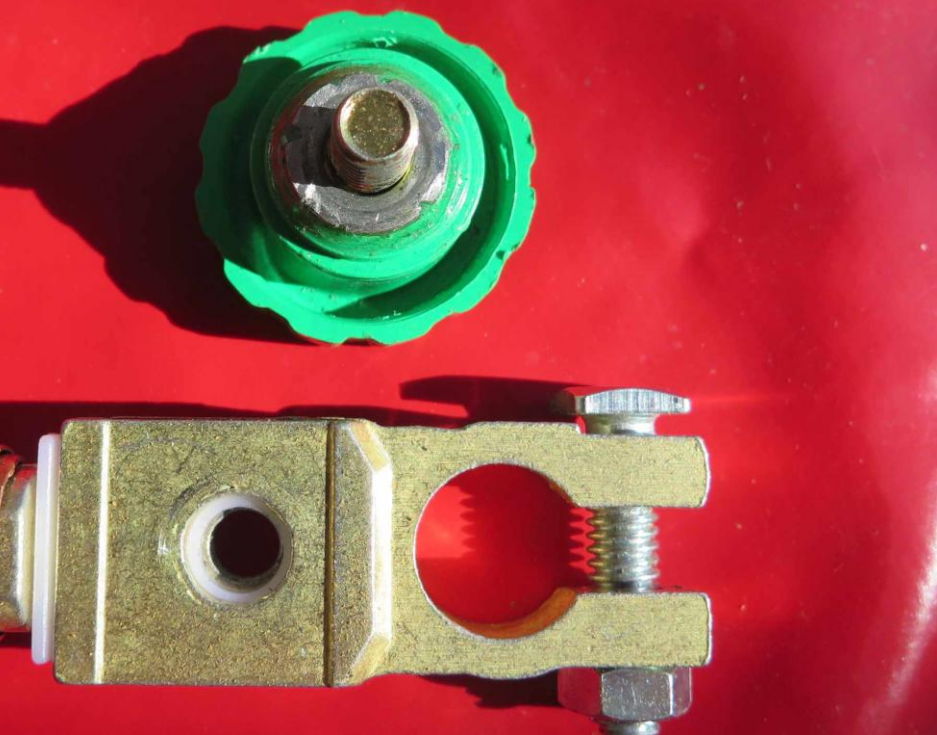
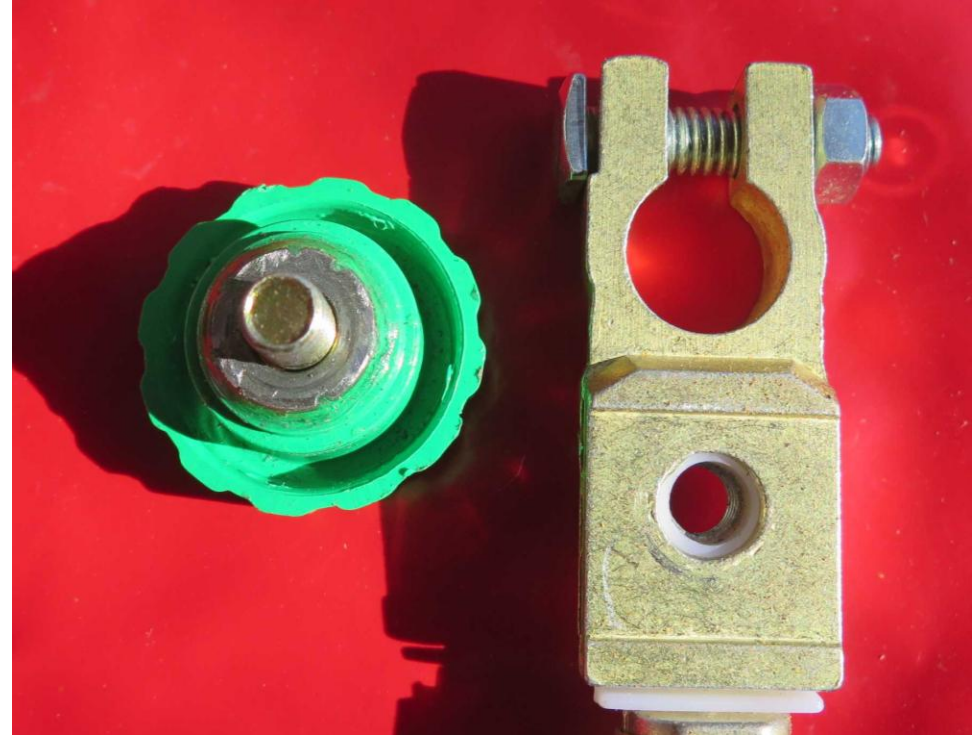
, besteht oft lediglich „nur“ am fehlenden Kontaktring, der mit der Fläche und der Schraube Kontakt haben muss und eine Trennung oder Kontakt gewährleisten kann.

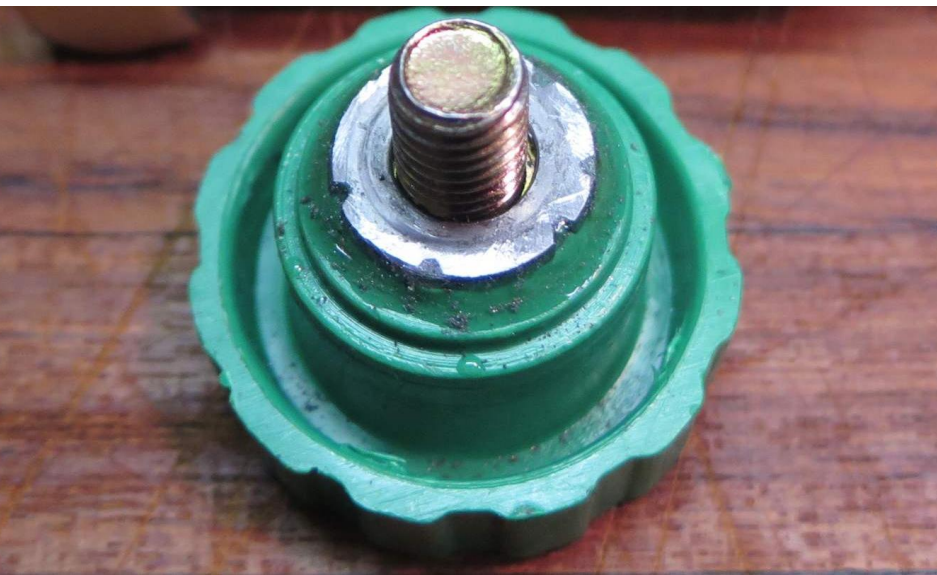
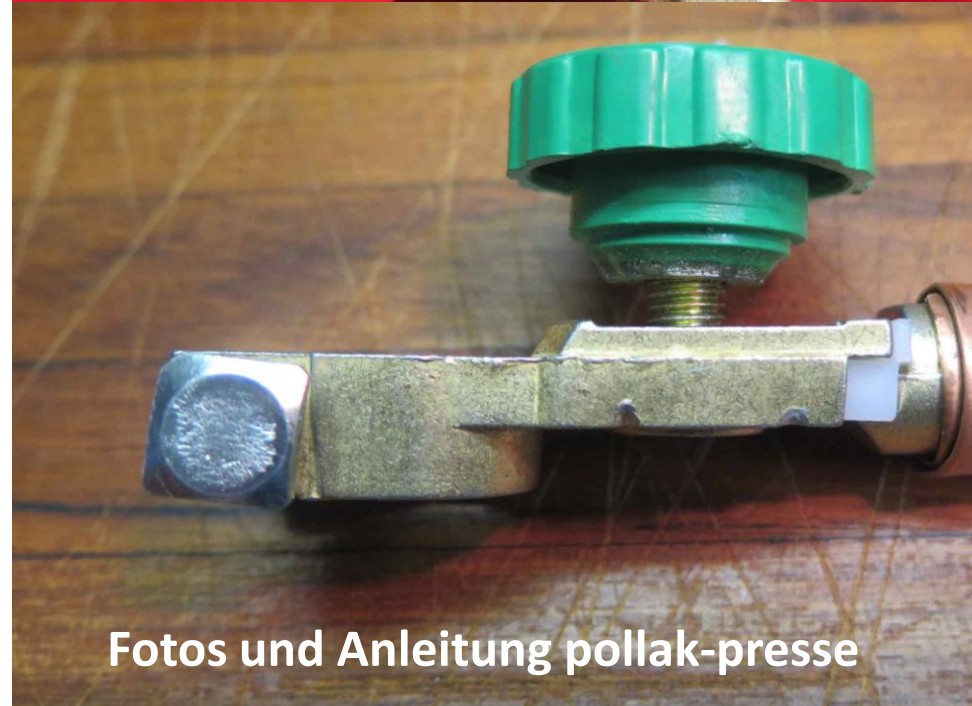
**Eine Warnung vor dem defekten Pol-Trenner  
hat mir Hr. J. Ruml zukommen lassen**
